# 基桩声波透射法与孔内成像法联合检测基桩水平横向裂缝缺陷的实例分析

**摘要:** 本文以某市政桥梁钻孔灌注桩(桩径 1.2m, 桩长 36m)为研究对象, 针对桩基隐蔽性水平缺陷检测难题, 系统对比了声波透射法(Crosshole Sonic Logging)与孔内成像法(testing method with video monitor through guide-hole)的检测优势面及工程适用性。对于进一步确定缺陷位置及类型, 建议采用“声波透射法全桩筛查+孔内摄像法重点验证”模式, 可以给出一套高精度完整性评价结果。

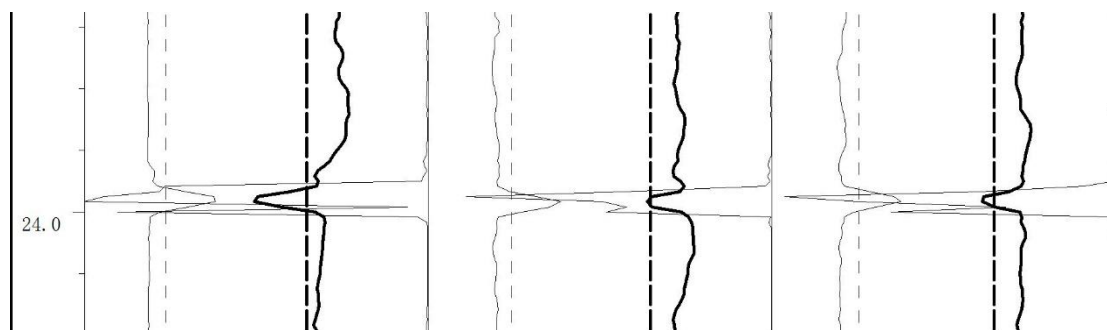
图 3.1 实测数据缺陷图（缺陷位置）

某市政桥梁工程中，编号为 XX 的钻孔灌注桩基础采用直径 1.2m、设计桩长 36m 的 C30 混凝土结构。在常规质量检测阶段，按照 DBJ 15-60-2019 规范要求，采用声波透射法对桩身完整性进行平测法检测。初始检测数据显示，在深度 23.40m~23.80m 区间内存在波幅较弱情况，而声波波速仍保持在 4200-4400m/s 正常范围，初判为 II 类桩质量特征。

经调阅施工记录发现，该桩在混凝土灌注过程中曾发生异常工况。基于此重要施工信息，立即决定进行加密检测程序，采用斜测法进行复测验证。结果显示：在 24m±0.3m 高程范围内，各交叉斜测剖面均呈现波幅、波速值骤降、PSD（声时-深度曲线）突变等异常特征，形成明显的声学异常区。

经综合分析认为，但多剖面斜测数据的一致性异常表明存在明显桩身缺陷，综合判定该桩为 IV 类桩。

AB 剖面:23.40~23.80m 处存在严重缺陷(波速、波幅均存在异常);

AC 剖面:23.60m 处存在严重缺陷(波速、波幅均存在异常);

BC 剖面:23.40m~23.60m 处存在严重缺陷(波速、波幅均存在异常)。

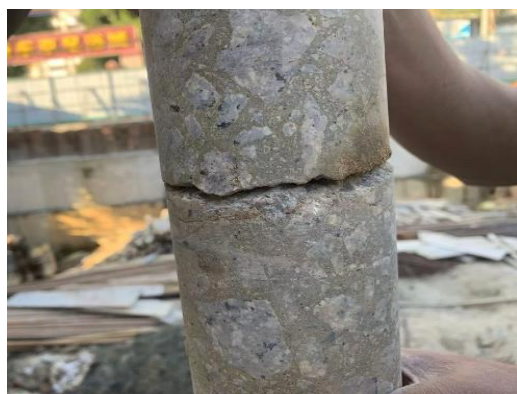
业主收到声测检测结果异常通知单后，随即要求对该桩钻芯验证，对缺陷位置、缺陷程度进一步进行确认和验证。钻芯芯样在该位置不存在蜂窝、沟槽、

破碎和夹泥等常见缺陷。声测缺陷位置混凝土芯样接口基本吻合，未见其他缺陷。但现场钻芯孔孔内存在窜水现象，两孔之间的水基本是互通的。

图 3.3.1 孔芯样（缺陷位置）

钻芯 1 孔和 2 孔全桩芯未揭漏明显缺陷情况,在 23.70m 左右。芯样存在接口基本吻合的断口。

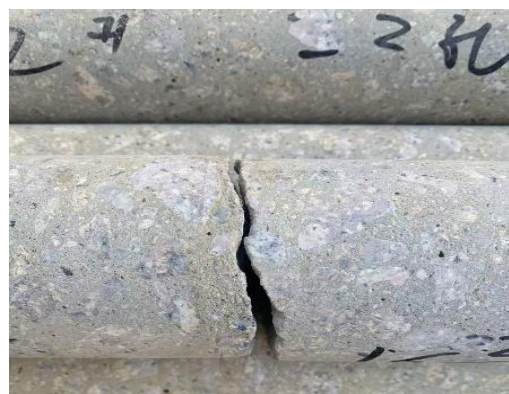
图 3.4.2 孔芯样（缺陷位置）

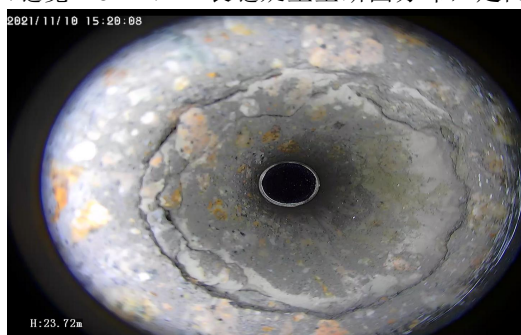
检测发现:1号孔 23.72m 处存在环向贯通裂缝(缝宽 2.0-2.2mm),2号孔 23.53m 处呈现相似裂缝特征(缝宽 1.8mm)。裂缝疑呈全断面分布,走向与桩轴

图 3.5 1 孔孔内摄像图片(缺陷位置)

1号钻芯检测孔:23.72m 位置见缝宽 2.1mm 环形

线正交,初步判断为混凝土收缩应力或施工冷缝所致。值得注意的是,裂缝集中区与前期声波透射法异常区高程偏差<0.2m,形成空间对应关系。

裂缝;

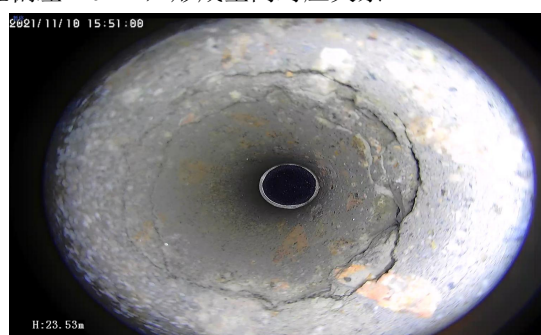
2) 孔内摄像观测到全断面环向裂缝,1号孔 23.72m 缝宽 2.1mm,2号孔 23.53m 缝宽 1.8mm),裂缝延伸长度占孔周比例>99%。

图 3.5 2 孔孔内摄像图片(缺陷位置)

2号钻芯检测孔:23.53m 位置见缝宽 1.8mm 环形裂缝;
